WERTVOLLES ERHALTEN!

Als Sanierungs-Fachbetrieb sind wir der Spezialist bei Feuchtigkeitsschäden an Gebäuden.

INHALTSVERZEICHNIS

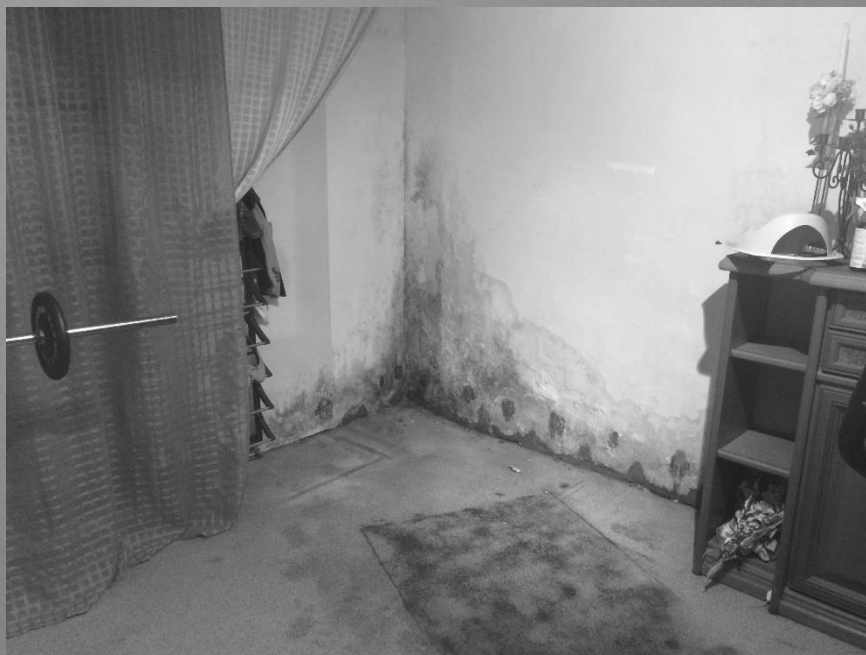
EINTEILUNG SCHWARZ-WEIß-BEREICH

Die meisten Sporen der Schimmelpilze sind schädlich für die Gesundheit. Sie verteilen sich in der Raumluft und werden dann eingeatmet – was z. B. zu Schäden der Atemwege führen kann. Deshalb muss eine weitere Verbreitung der Schimmelsporen bei der Sanierung vom befallenen, „schwarzen“ Bereich zum nicht befallenen „weißen“ Bereich durch spezielle staubdichte Abschottungen und Schleusen verhindert werden.

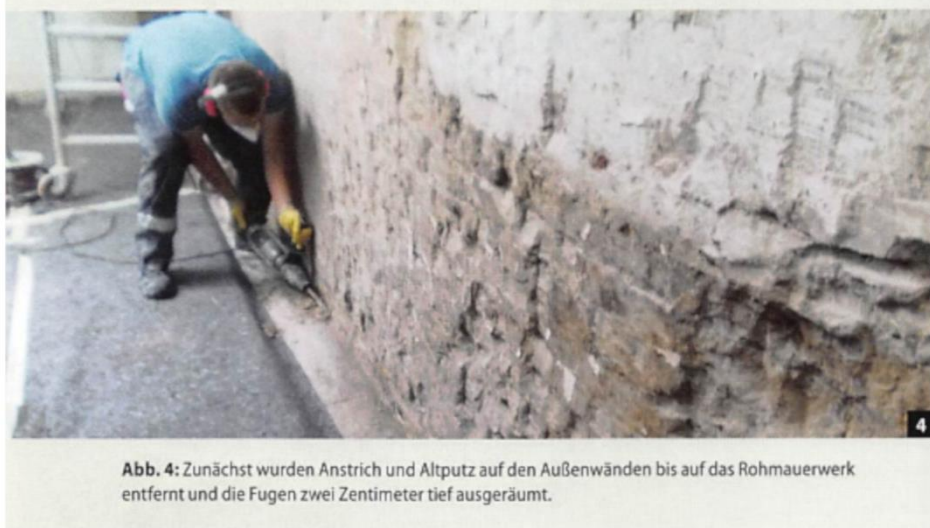
Abb. 4: Zunächst wurden Anstrich und Altputz auf den Außenwänden bis auf das Rohmauerwerk entfernt und die Fugen zwei Zentimeter tief ausgeräumt.

Die von Schimmel befallenen Stellen hinter der Vorsatzschale wurden zunächst gründlich gereinigt. Der Anstrich und Altputz auf den Außenwänden wurden bis auf das Rohmauerwerk maschinell entfernt, abgestemmt und -geschliffen (Abb. 4). Auch der Bodenbelag wurde auf 30 Zentimetern im Sohlenanschluss aufgenommen. Um bei diesen Arbeiten die umliegende Produktion und die teils emp- >>

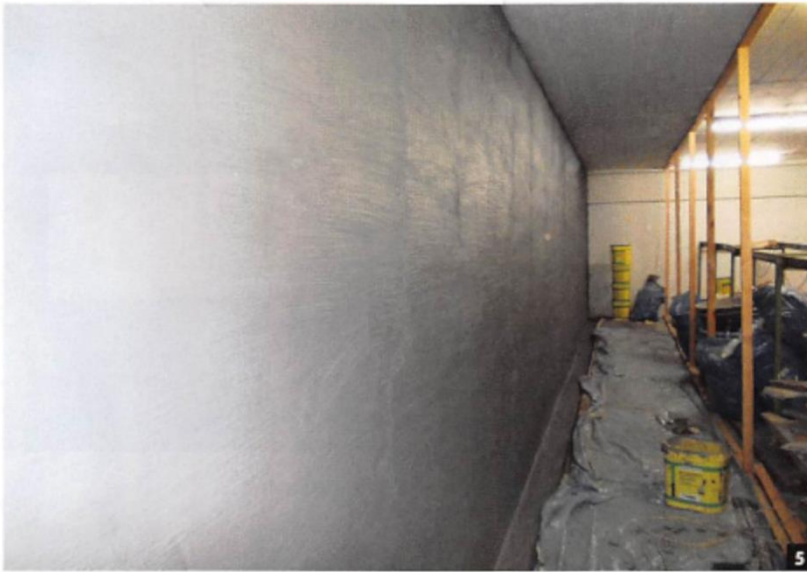
Abb. 5: Auf einen Spritzbewurf wurden anschließend ein Wassersperrputz und eine flexible Dichtschlämme aufgetragen.
